Eine tödliche Falle

Analyse der Naturprozesse nach einem Alpinunfall

von Heinz Slupetzky

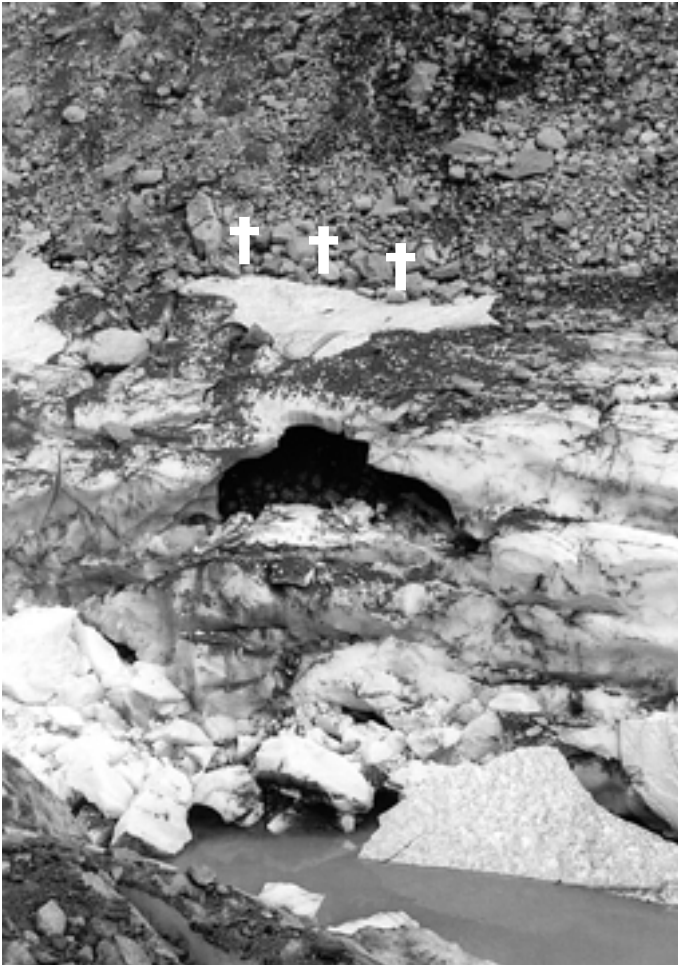
schmäler werdendes Blockfeld. Die größeren Felsblöcke zwischen 1/2 und 3 m Durchmesser liegen im unteren Drittel, nach oben werden die Steine kleiner und sind in feinerem Moränenmaterial eingebettet (Abb. 2).

Abbildung 2: Das Unfallgebiet mit den Fundstellen der drei Verunglückten (Kreuze). Deutlich ist der Ausgang des inversen Gletschertores, das Blockfeld und der Bach zu sehen.

Bei der Untersuchung am Unfallort drei Tage nach dem schrecklichen Vorfall war es auffällig, dass sich nach dem Abgang der Gerölllawine keine Felsblöcke auf dem Schneefeld und auch nicht am unteren Rand befanden (Abb. 2), ansonsten hätten Rutschspuren vorhanden sein müssen. Am oberen Rand „stauten“ sich die Blöcke. Die Erklärung ist die, dass die abwärtskollenden und kippenden vorderen Felsblöcke mit ihrem tonnenschweren Gewicht durch den Schnee in die Höhle absackten, bis sie sich im verengten Querschnitt verkeilten und die Bewegung zum Stillstand kam. Es stellte sich eine vorläufige stabilere Lagerung der Blöcke ein. Sobald durch die Abschmelzung des Schneefeldes (und auch des Eises) einzelne Blöcke nachgaben, kam das Geröllfeld wieder in Bewegung. Nach dem Unglück änderte sich das Geröllfeld - zwischen dem 6. und 14. August - besonders rasch. Diese Prozessdynamik wird sich so lange fortsetzen, bis die Gletscherhöhle durch völliges Wegschmelzen des Eises verschwunden ist.
